国土交通省・運輸安全委員会ニュースレターのご案内

運輸安全委員会ニュースレター

濃霧による視界制限状態で、旅客船と海上タクシーが衝突した事例

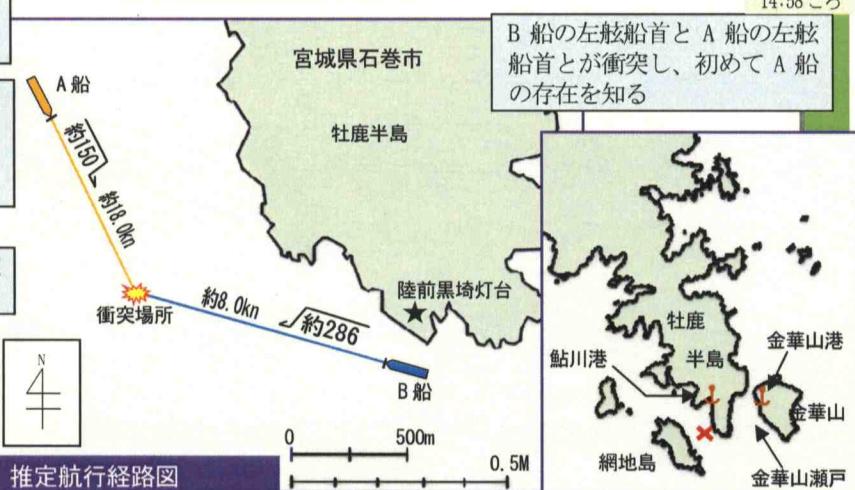
概要：旅客船A船は、船長Aほか1人が乗組み、旅客18人を乗せ、宮城県石巻市鮎川港から同市金華山港に向けて南東進中、海上タクシーB船は、船長Bが1人で乗組み、旅客11人を乗せ、金華山港から鮎川港に向けて西進中、濃霧による視界制限の状況下、平成20年5月3日(祝)14時58分ごろ、石巻市牡鹿半島黒崎西方沖で両船が衝突した。A船は、旅客3人及び乗組員1人が、B船は、旅客10人がそれぞれ負傷し、A船には、左舷船首部外板の破孔等が生じ、B船には、船首部ハンドレールの曲損等が生じた。

A船の左舷船首とB船の左舷船首とが衝突

B船の左舷船首とA船の左舷船首とが衝突し、初めてA船の存在を知る

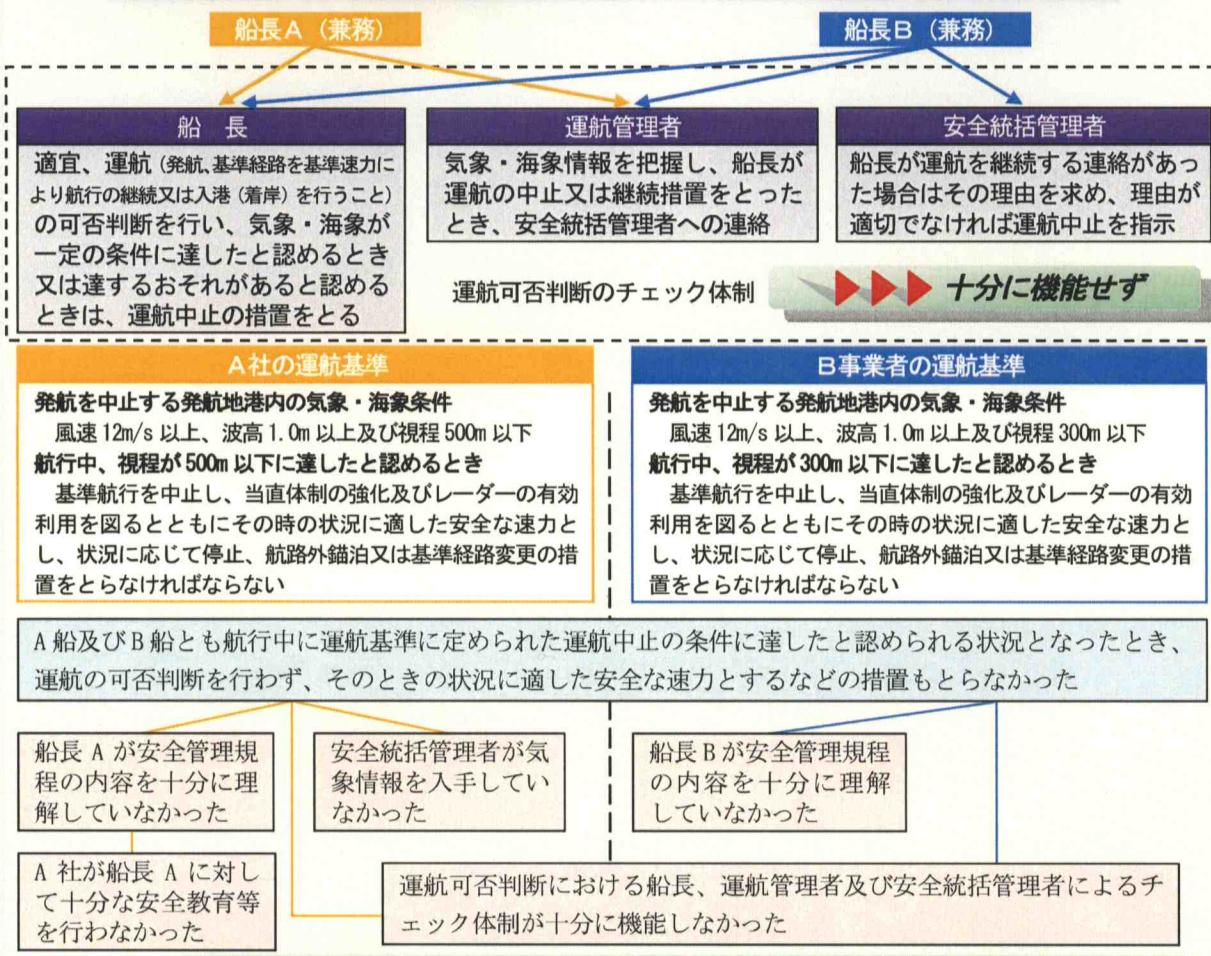
運航の可否判断におけるチェック体制及び運航の可否判断を行わなかった要因

本事故では、A船及びB船ともに安全管理規程の内容を十分に理解しておらず、安全管理規程に定められた運航中止の判断をしていませんでした。船長Aが運航管理者を、また、船長Bが運航管理者及び安全統括管理者を兼務し、運航の可否判断における船長、運航管理者及び安全統括管理者によるチェック体制が十分に機能しなかった可能性があると考えられます。

船舶運航事業者は、海上において人命を預かる自らの使命を再確認し、安全管理規程の目的である輸送の安全確保について、全社員に対して意識の徹底を図ることが必要である。
