### クレーン船等の安全対策のための船員法施行規則の一部改正について

# **ガット船運航における遵守事項**

**(ガット船による送電線切断・架橋接触事故再発防止対策)**

**日本内航海運組合総連合会  
砂・砂利・土砂小委員会  
ガット船事故対策検討会**

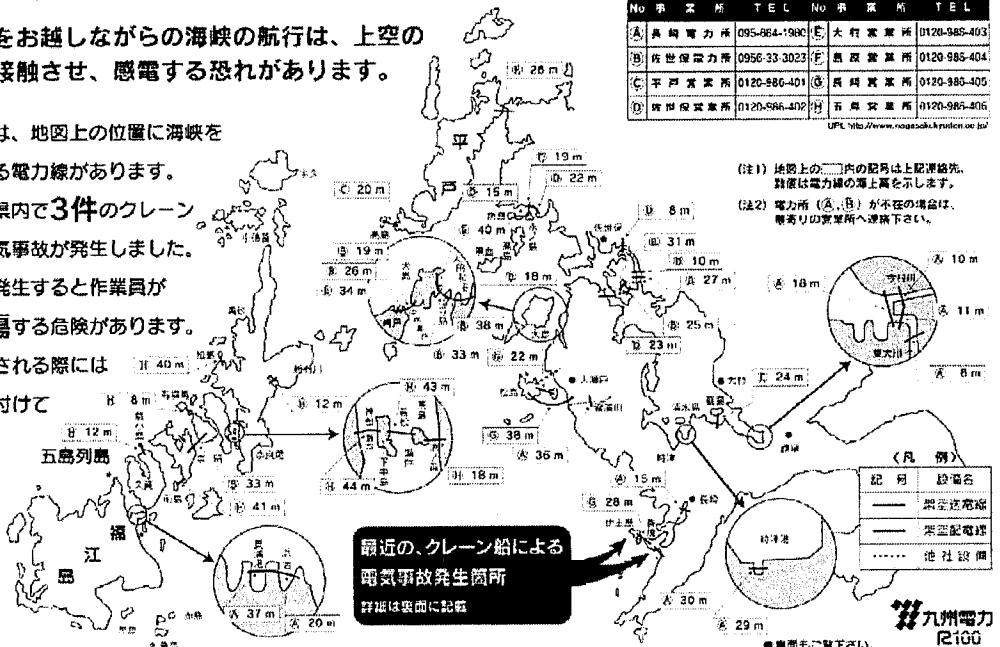
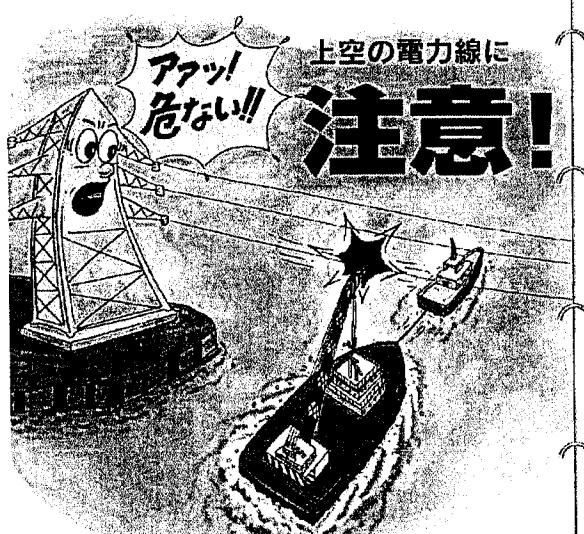
長崎県内には、地図上の位置に海峡を横断している電力線があります。

電力線が通過している海峡・河川を航行する場合は、上空の電力線との離隔に充分注意して下さい。

○海図記入の電力線海上高に1メートル程度の余裕を持って航行して下さい。

○電力線は非常に電圧が高い為、直接電線に触れなくても電気事故が発生する恐れがあります。
